RELATÓRIO FOTOGRÁFICO

OBRA: CONCLUSÃO DA OBRA DE CONSTRUÇÃO DE UM ESPAÇO EDUCATIVO URBANO, DE UM PAVIMENTO COM 12 SALAS, LOCALIZADO NA RUA QUINTINO BOCAIÚVA, S/Nº, BAIRRO: NORTE, NA CIDADE DE GRAVATÁ/PE.

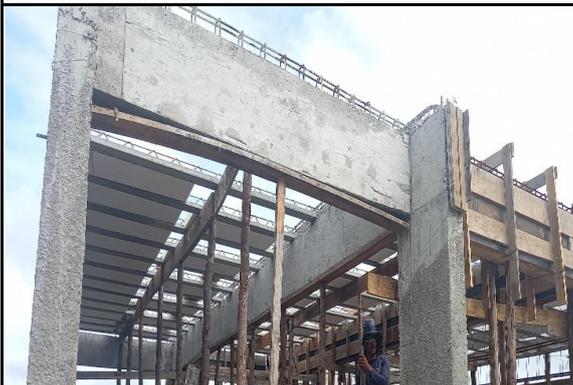
FOTO 01: Vigas do bloco C.

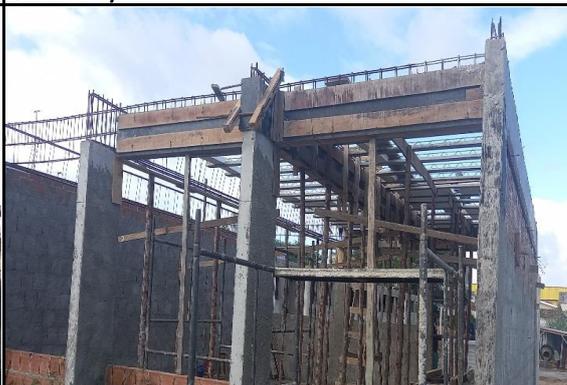
FOTO 02: Formas e ferragens das vigas do bloco C.

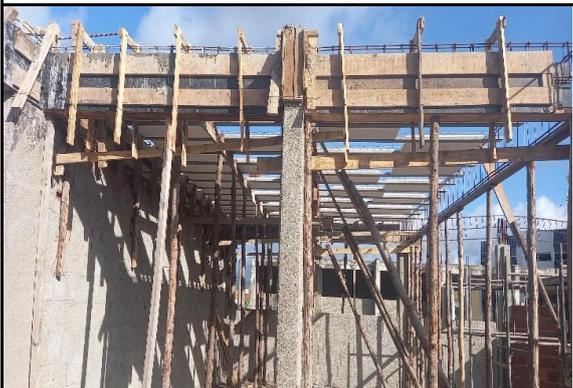
FOTO 03: Formas e ferragens das vigas do bloco B.

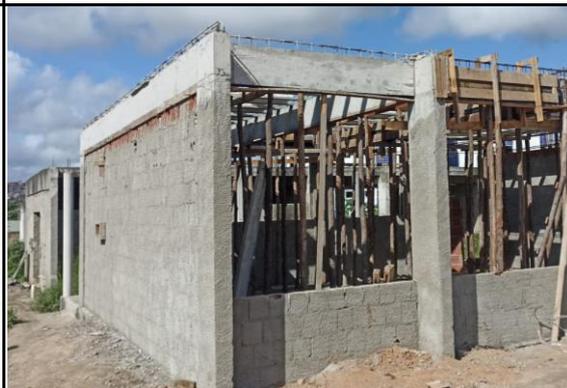
FOTO 04: Vigas do bloco B.

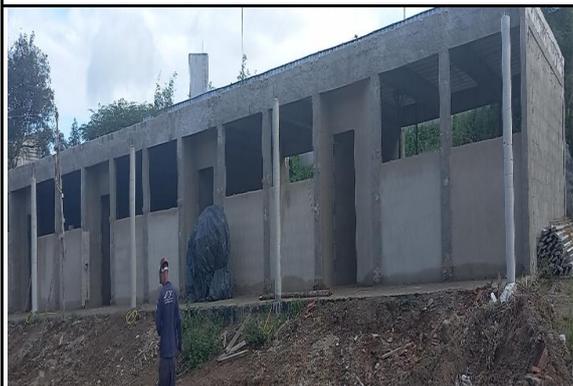
FOTO 05: Pilar circular do bloco E2.

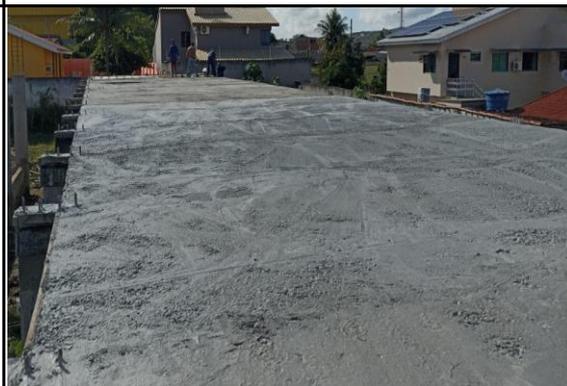
FOTO 06: Laje do bloco E1.

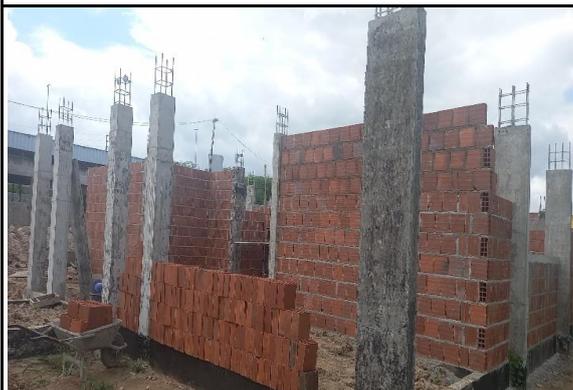
FOTO 07: Alvenaria do bloco A.

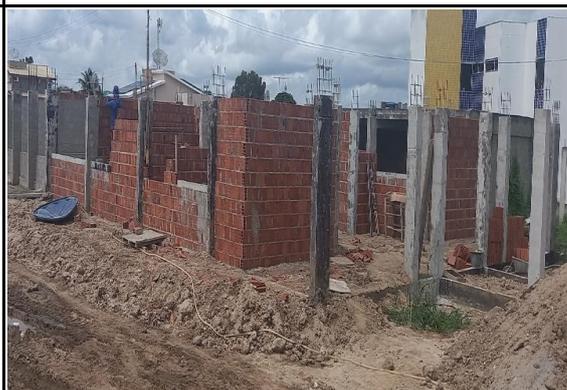
FOTO 08: Alvenaria do bloco A.

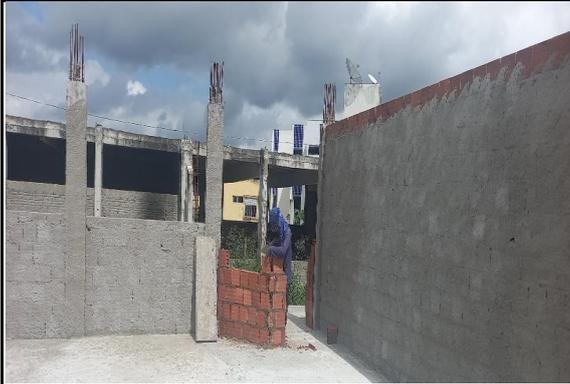
FOTO 09: Alvenaria e chapisco do bloco B.

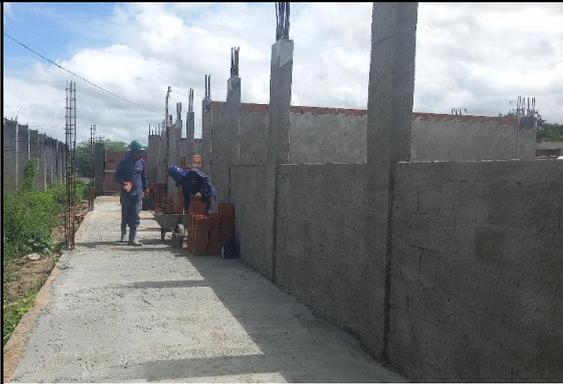
FOTO 10: Alvenaria e chapisco do bloco B.

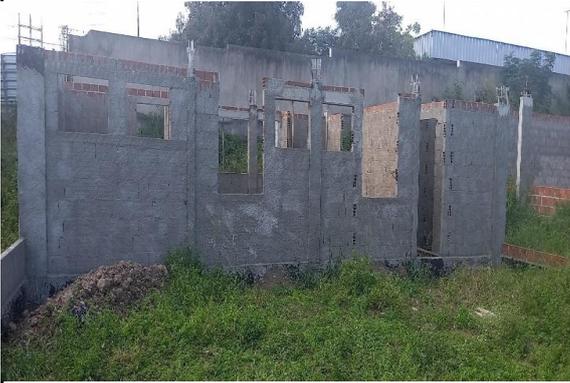
FOTO 11: Chapisco do bloco D.

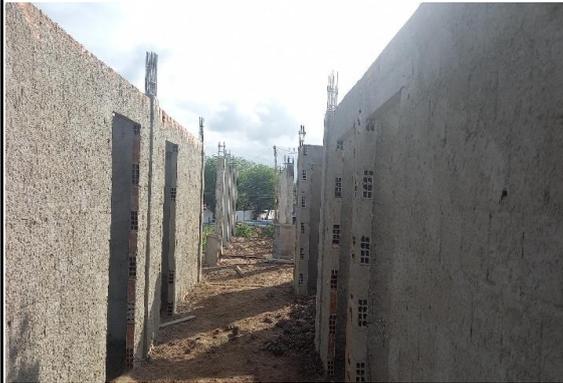
FOTO 12: Chapisco do bloco A.

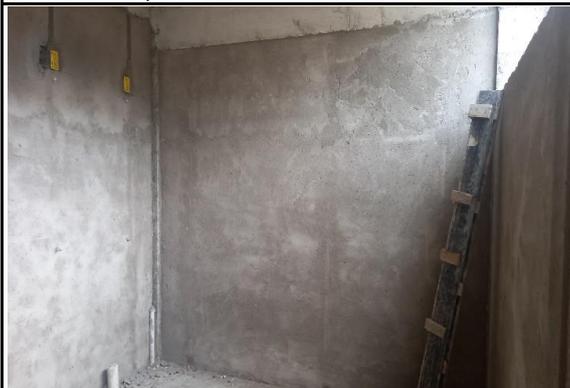
FOTO 13: Emboço dos banheiros do bloco F.

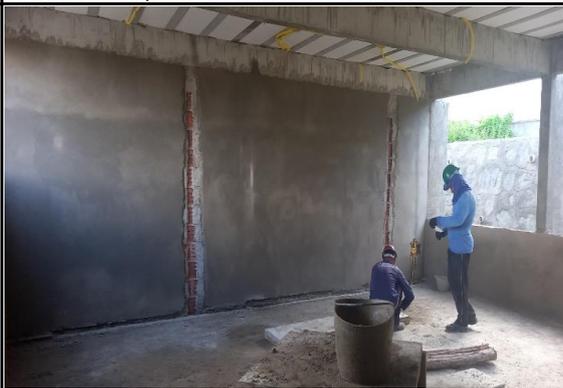
FOTO 14: Reboco das salas do bloco E2.

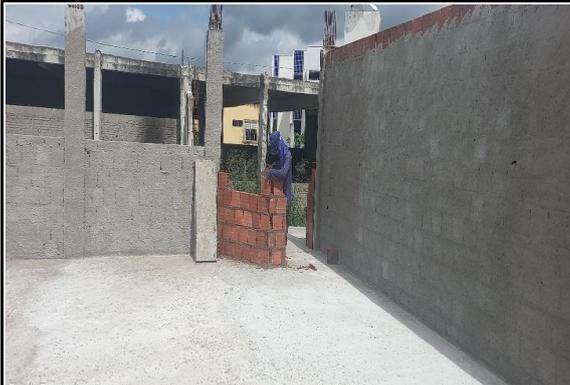
FOTO 15: Contrapiso da biblioteca no bloco B.

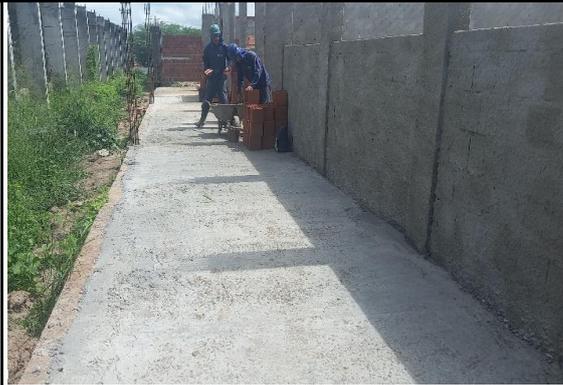
FOTO 16: Contrapiso da circulação do bloco B.

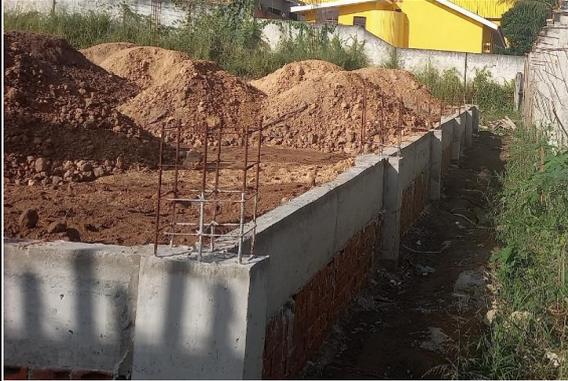
FOTO 17: Vigas baldrame do bloco G.

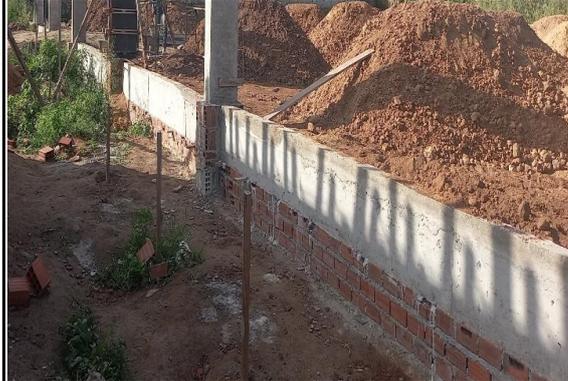
FOTO 18: Vigas baldrame do bloco G.

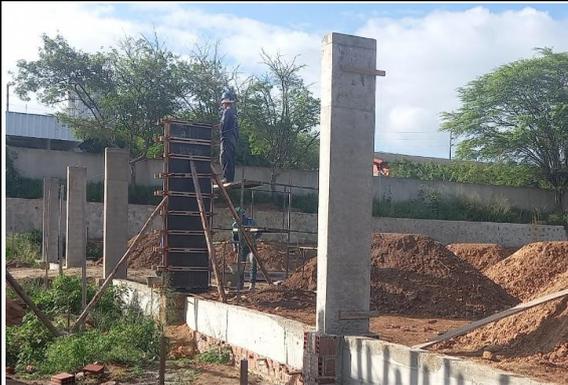
FOTO 19: Pilares do bloco G.

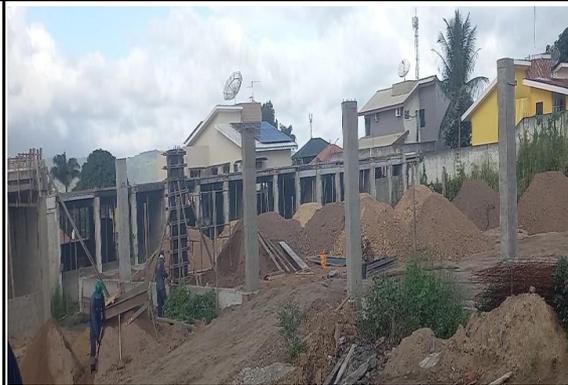
FOTO 20: Pilares do bloco G.

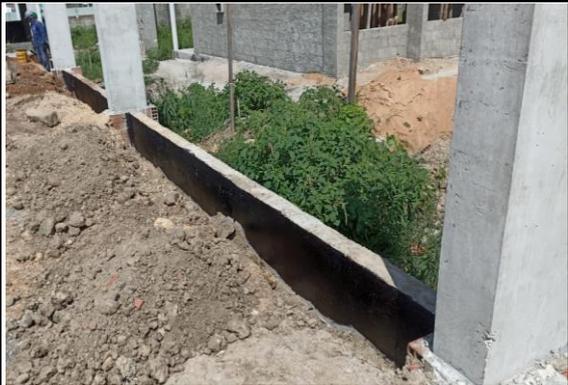
FOTO 21: Impermeabilização das baldrame do bloco G.

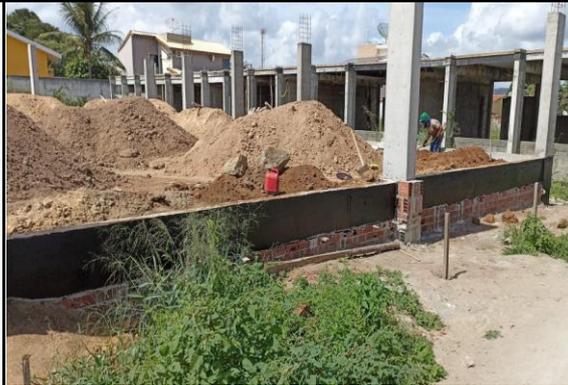
FOTO 22: Impermeabilização das baldrame do bloco G.

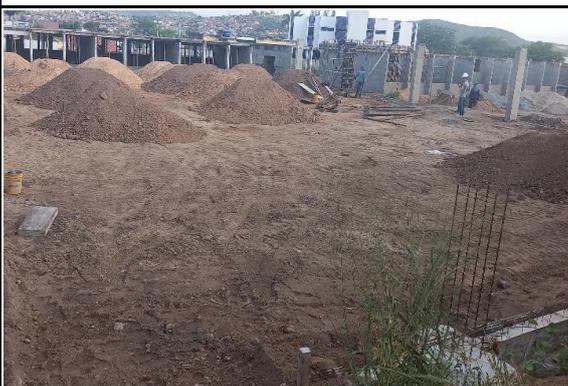
FOTO 23: Aterro do bloco G.

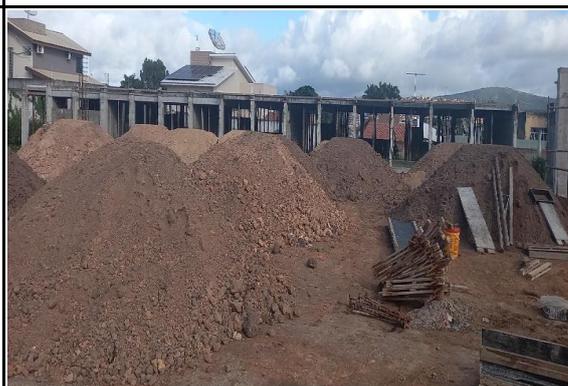
FOTO 24: Aterro do bloco G.
