# RELATÓRIO FOTOGRÁFICO

OBRA: CONCLUSÃO DA OBRA DE CONSTRUÇÃO DE UM ESPAÇO EDUCATIVO URBANO, DE UM PAVIMENTO COM 12 SALAS, LOCALIZADO NA RUA QUINTINO BOCAIÚVA, S/Nº, BAIRRO: NORTE, NA CIDADE DE GRAVATÁ/PE.

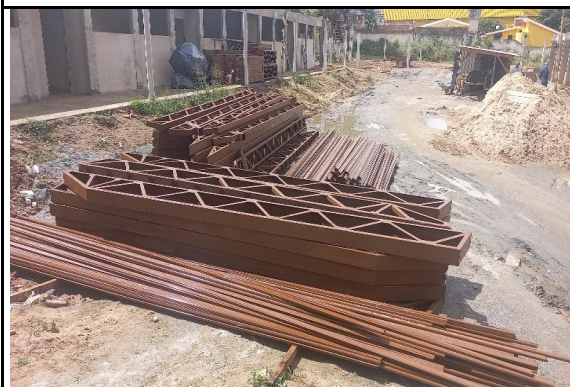
FOTO 01: Estrutura metálica dos blocos C, D, A e G.

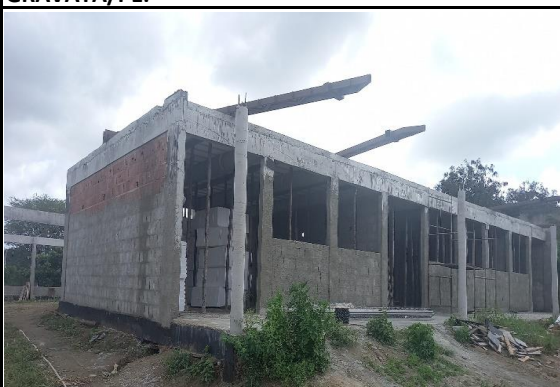
FOTO 02: Estrutura metálica dos blocos C, D, A e G.

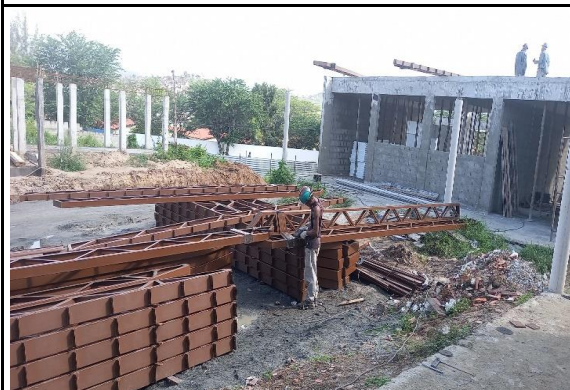
FOTO 03: Estrutura metálica dos blocos C, D, A e G.

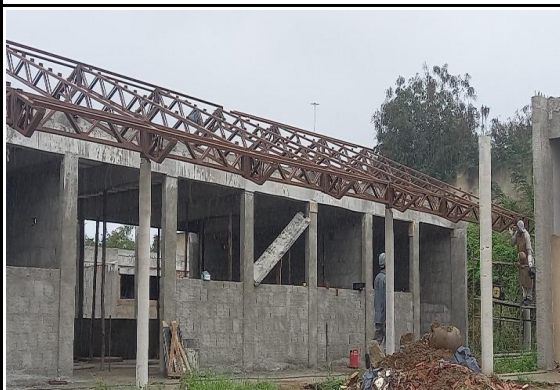
FOTO 04: Estrutura metálica dos blocos C, D, A e G.

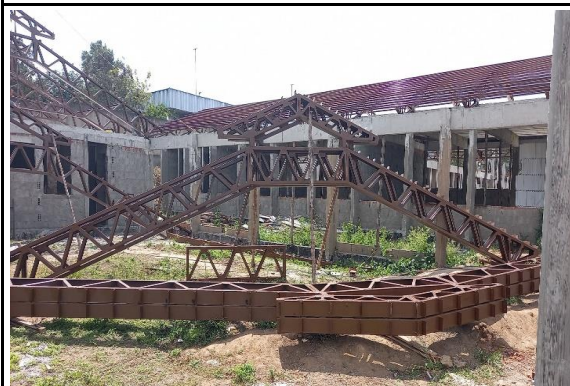
FOTO 05: Estrutura metálica dos blocos C, D, A e G.

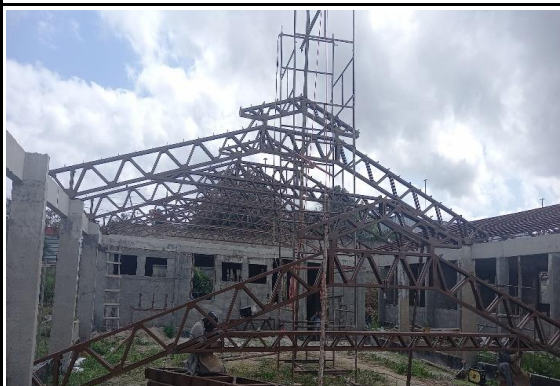
FOTO 06: Estrutura metálica dos blocos C, D, A e G.

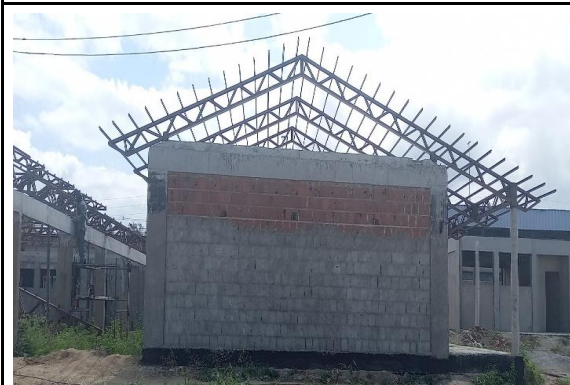
FOTO 07: Estrutura metálica dos blocos C, D, A e G.

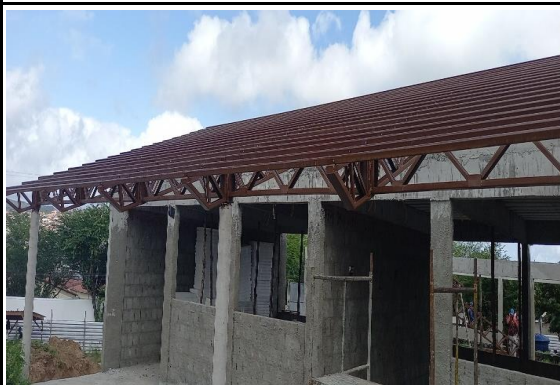
FOTO 08: Estrutura metálica dos blocos C, D, A e G.
