RELATÓRIO FOTOGRÁFICO
BOLETIM DE MEDIÇÃO Nº 02

OBRA: REFORMA DA ESCOLA MUNICIPAL FRANCISCO
GALDINO CHAVES.

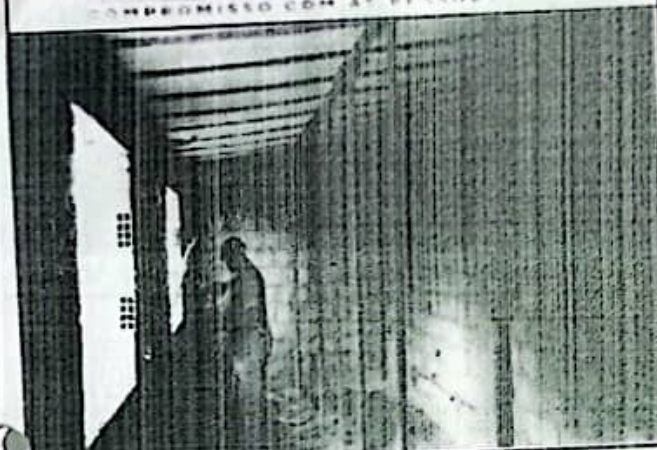
FOTO 01: Chapisco em alvenaria da sala de robotica.

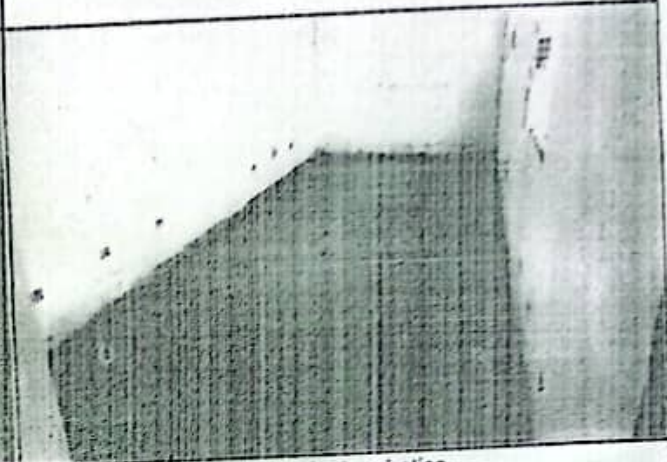
FOTO 02: Contra piso da sala de robotica.

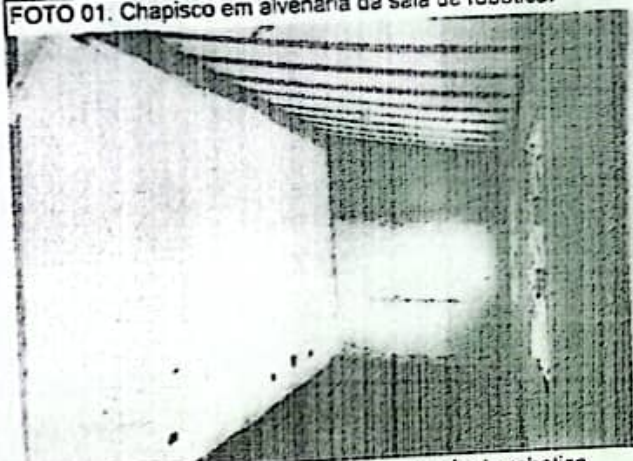
FOTO 03: Emboço ou massa única na sala de robotica.

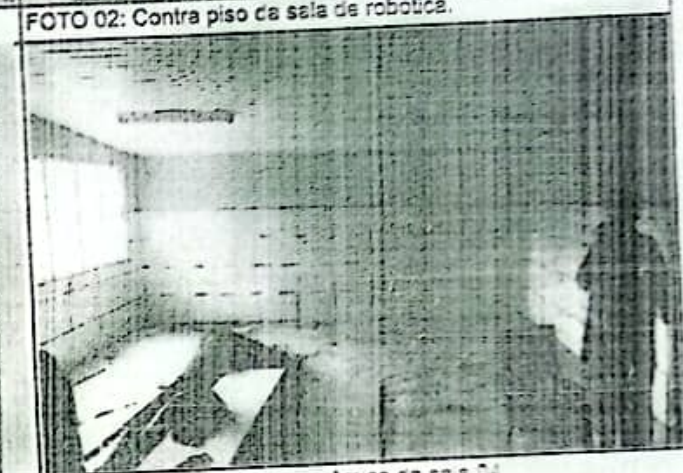
FOTO 04: Revestimento cerâmico da sala de robotica.

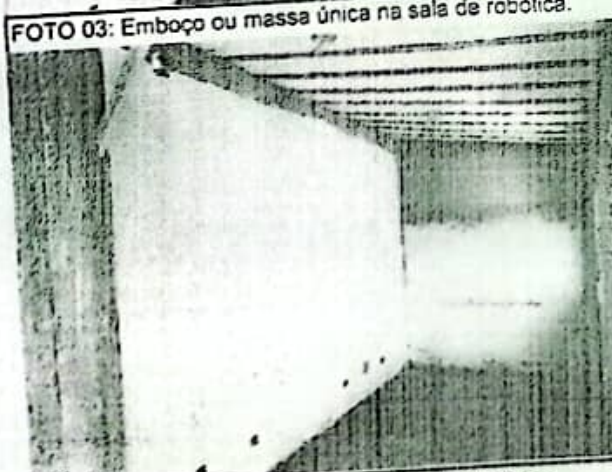
FOTO 05: Pontos de tomadas na sala de robotica.

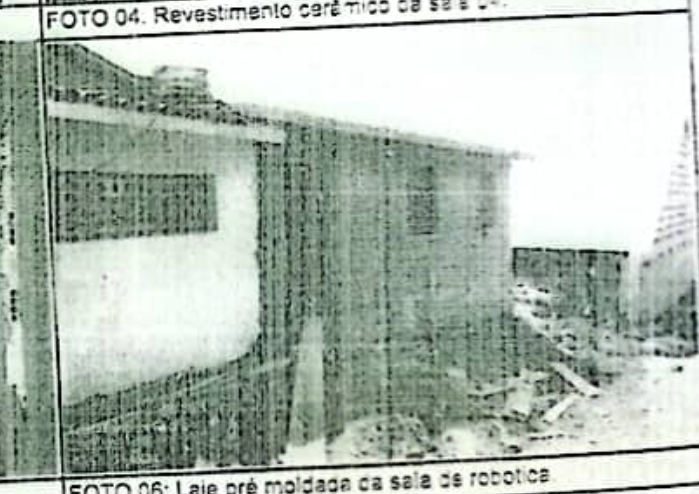
FOTO 06: Laje pré moldada da sala de robotica.

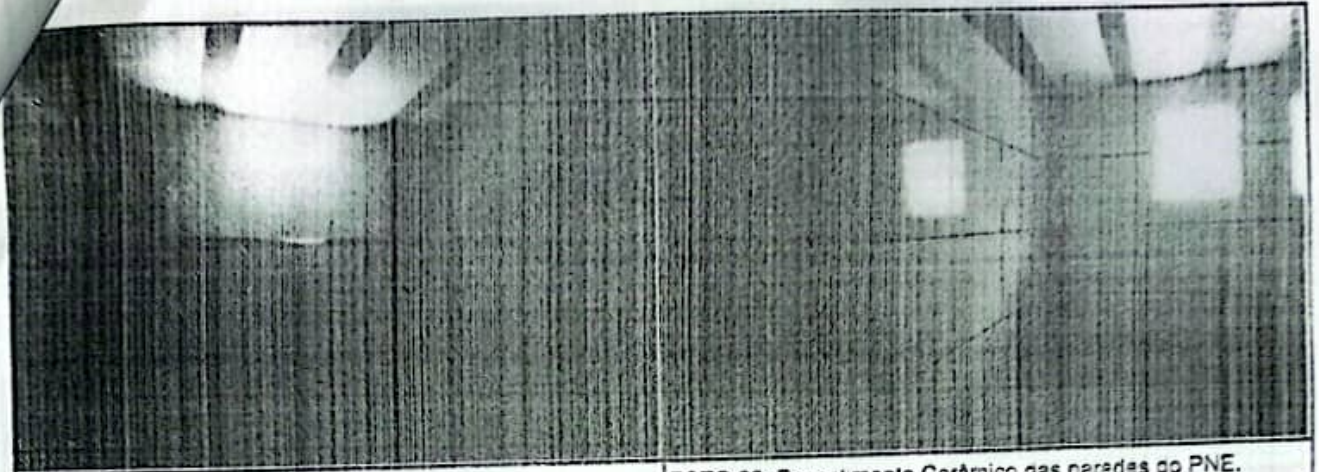
FOTO 07: Emboço do PNE.

FOTO 08: Revestimento Cerâmico das paredes do PNE.

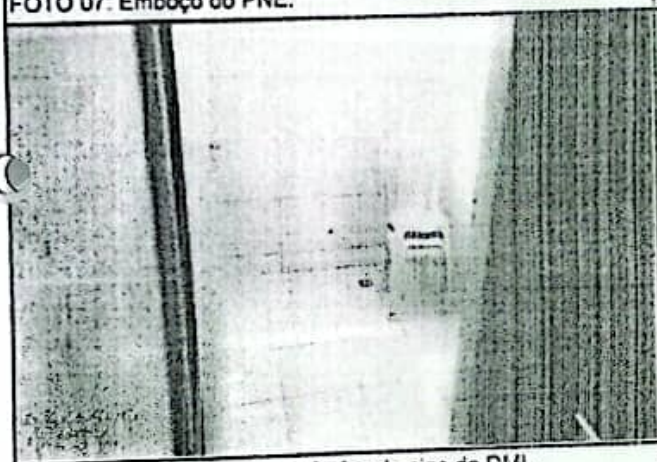
FOTO 09: Revestimento cerâmico do piso do DML.

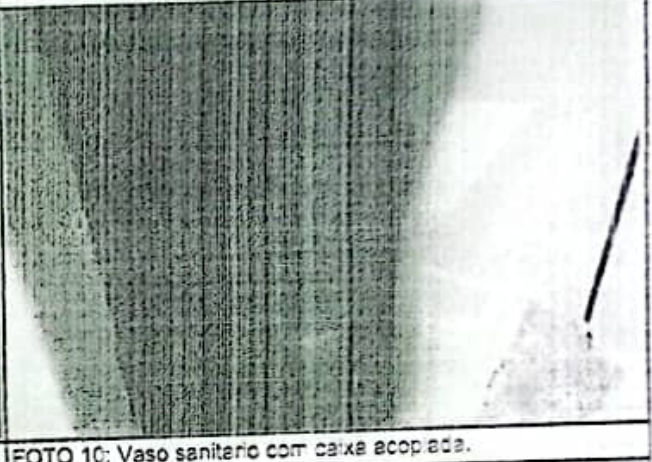
FOTO 10: Vaso sanitário com caixa acoplada.

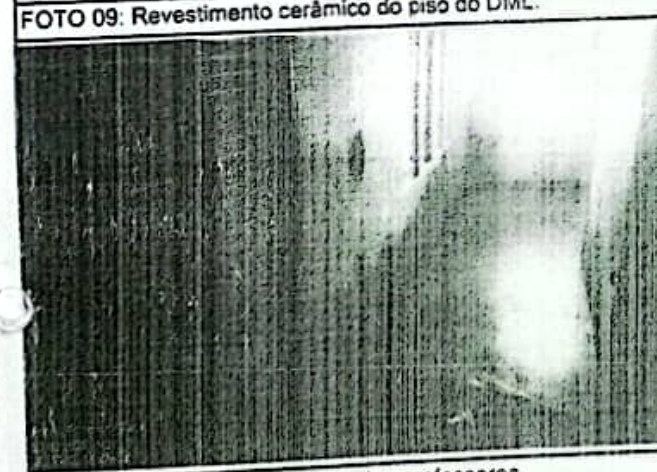
FOTO 11: Piso granilite da sala dos professores.

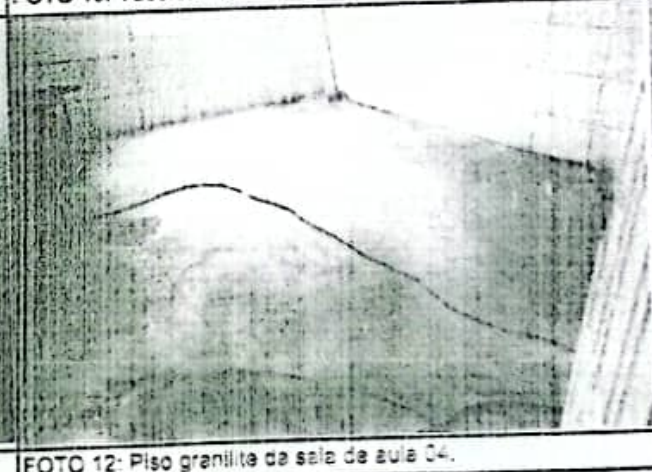
FOTO 12: Piso granilite da sala de aula 04.

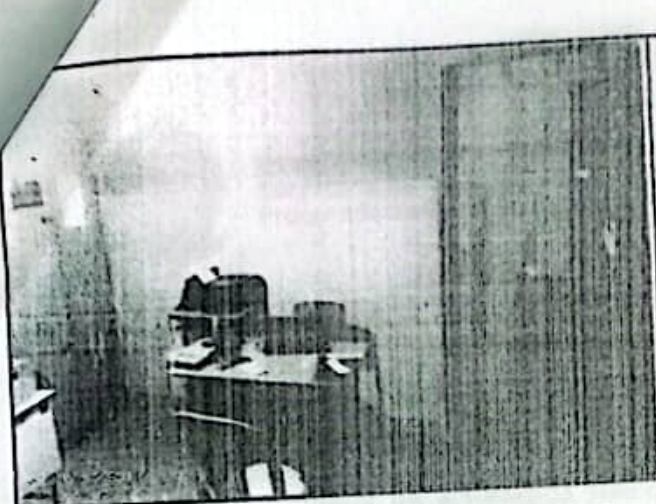
FOTO 13: Revestimento cerâmico da parede da secretaria.

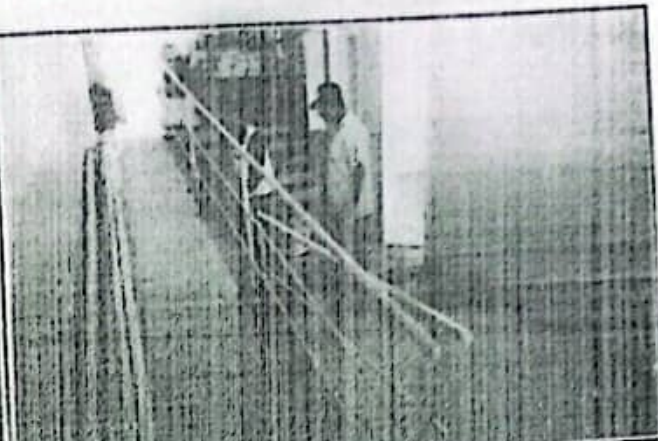
FOTO 14: Guarda corpo da rampa interna da escola.

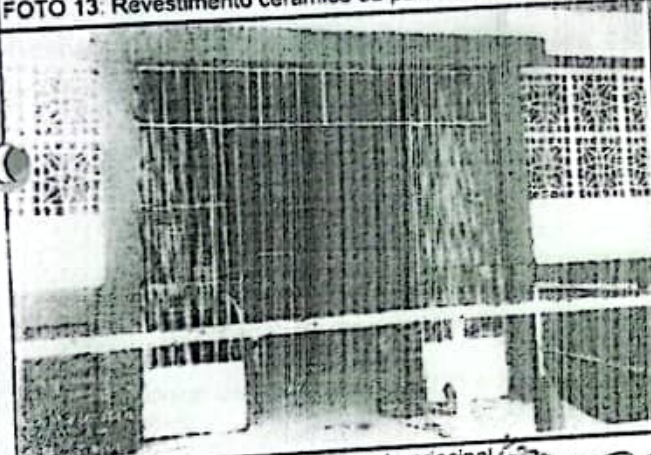
FOTO 15: Portão de ferro da entrada principal.

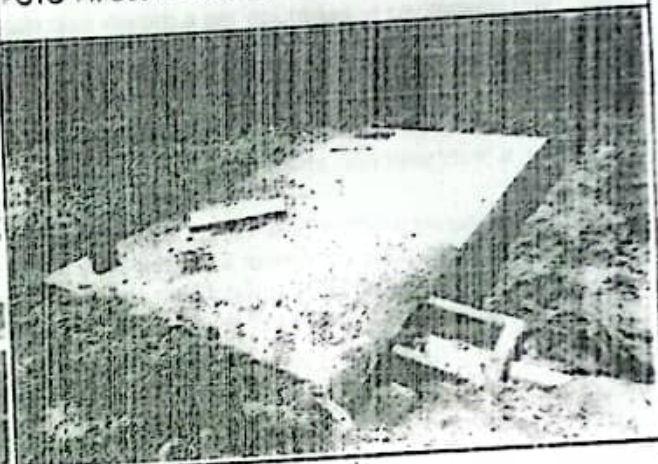
FOTO 16: Fossa séptica da escola.
